Les 6 bielles d'une PANHARD PANORAMIQUE de 1934

J'ai récupéré ce moteur en pièces détachés. Je ne sais pas pourquoi il a été démonté (peut-être à cause des bielles coulées ?). Je ne connais pas la position exacte des bielles dans le moteur car je ne connais pas la numérotation adoptée par PL. Si quelqu'un connaît... Vincent BOUCHARD le 26/11/2019, les photos datant de 2011.

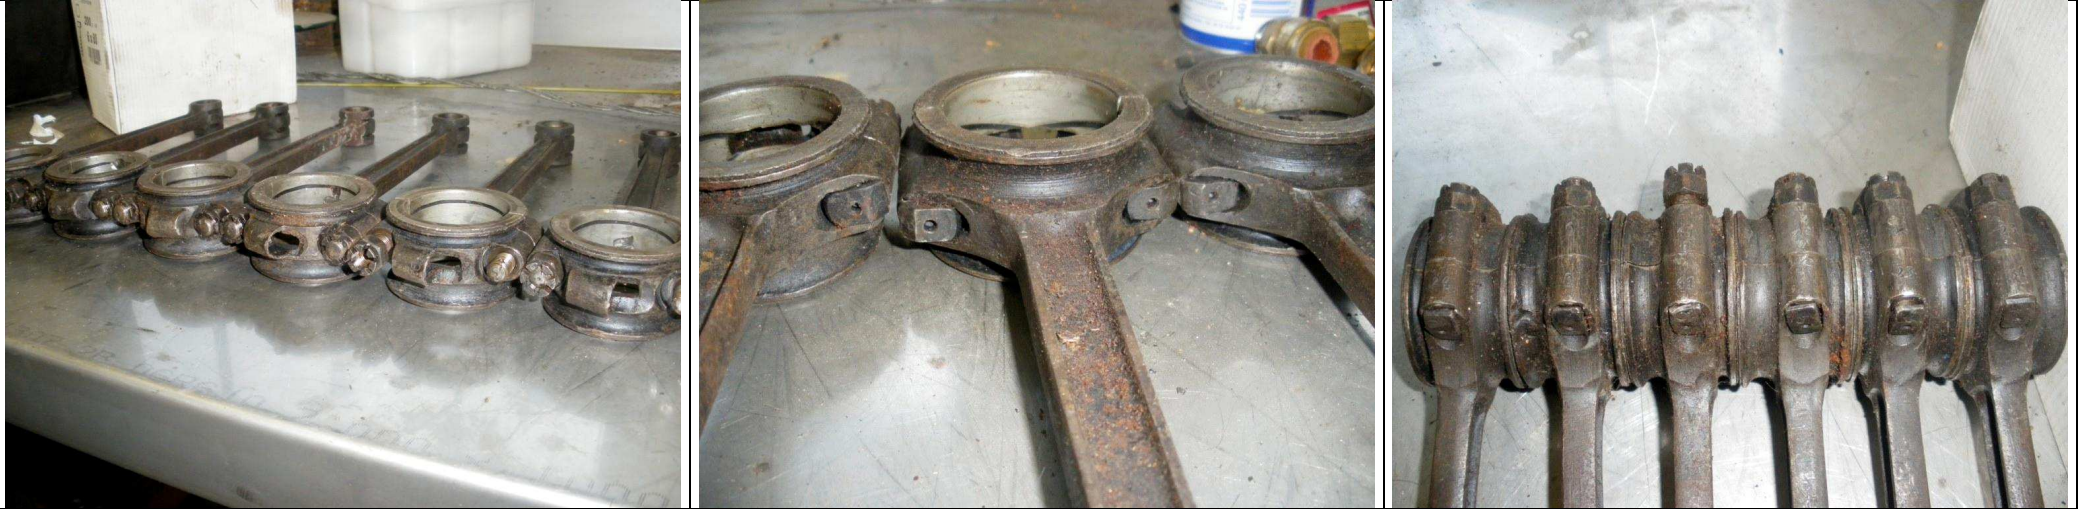
Les 6 bielles prises au hasard.

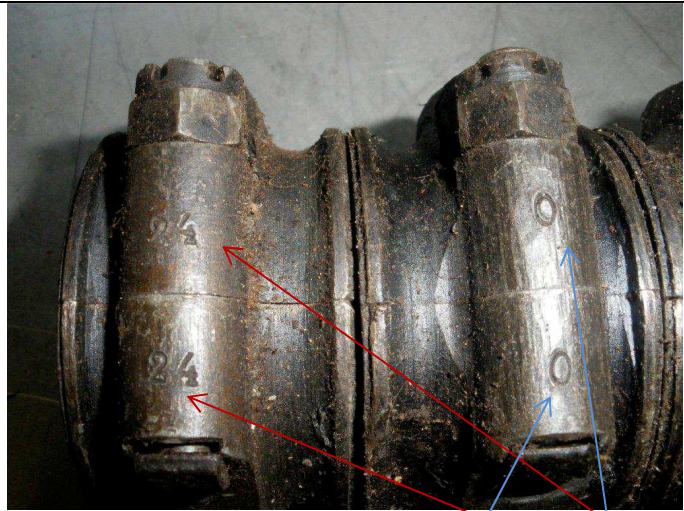
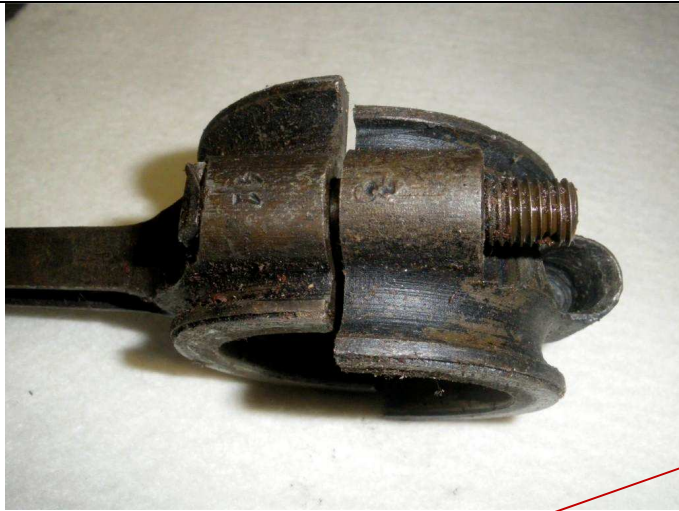
Bielles et chapeaux sont numérotés et il y a qu'une seule position possible du chapeau sur sa bielle.

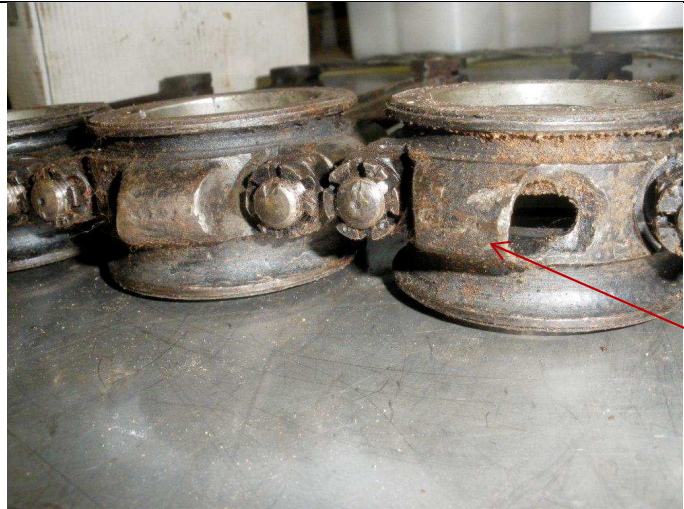
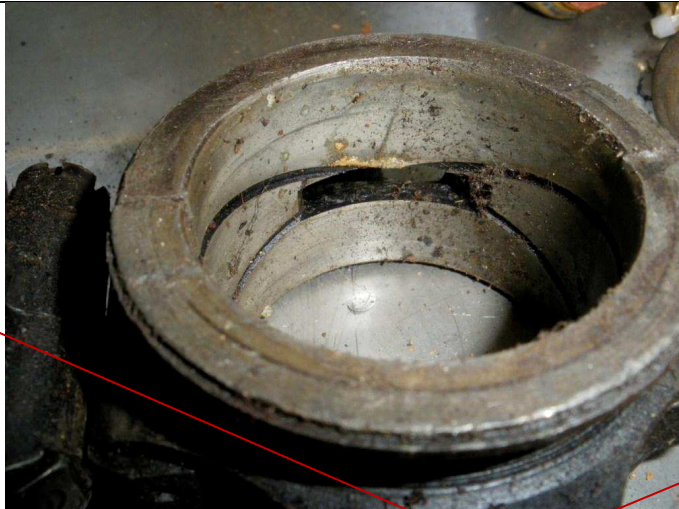
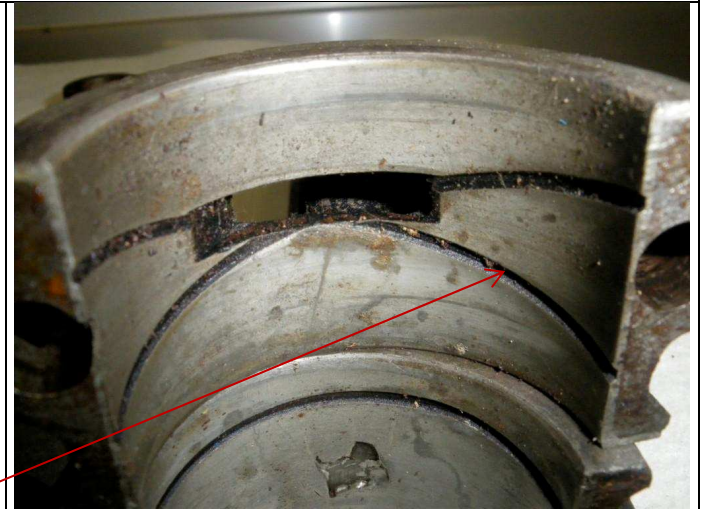
Par contre, chaque bielle doit être positionnée correctement sur son maneton pour que l'écoppe soit dans le bon sens pour récupérer de l'huile par barbotage et lubrifier le maneton en passant par les pattes d'araignées.
